新築工事現場での火災が連續して発生！

# 再確認！工事現場の火災予防対策

平成31年1月、完成間近の新築工事現場において、火災が連續して発生し、負傷者が発生しています（火災の概要は下記を参照）。

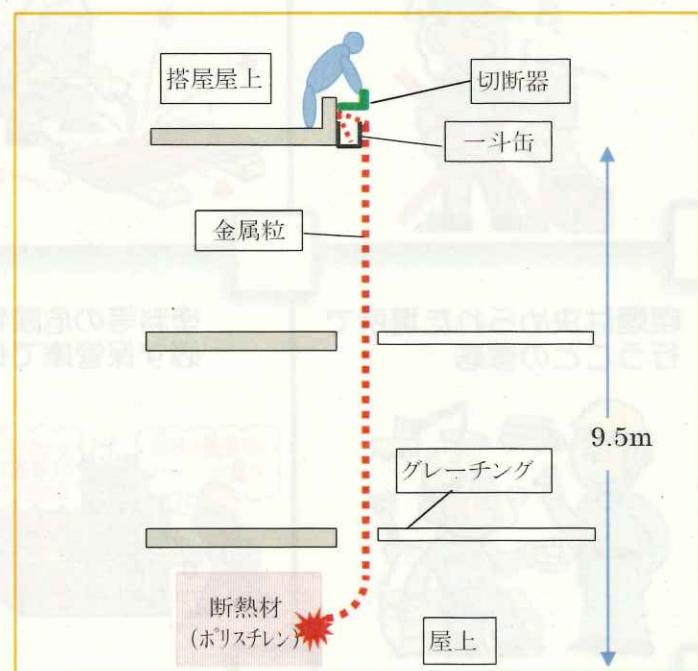
図1 作業員の作業状況

### 新築工事中建物の屋上から出火した火災

焼損程度 屋上の搭屋デッキプレー  
ト 100 m<sup>2</sup>  
断熱材約 30 m<sup>3</sup>等焼損

概 要 搭屋屋上で工事作業員がアセチレンガス切断器を使用し、鉄板の切断作業をした際、鉄板と切断屑を一斗缶で回収していたが、溶融した金属粒が飛散し回収できず落下し、屋上の断熱材に着火し出火したものと推定

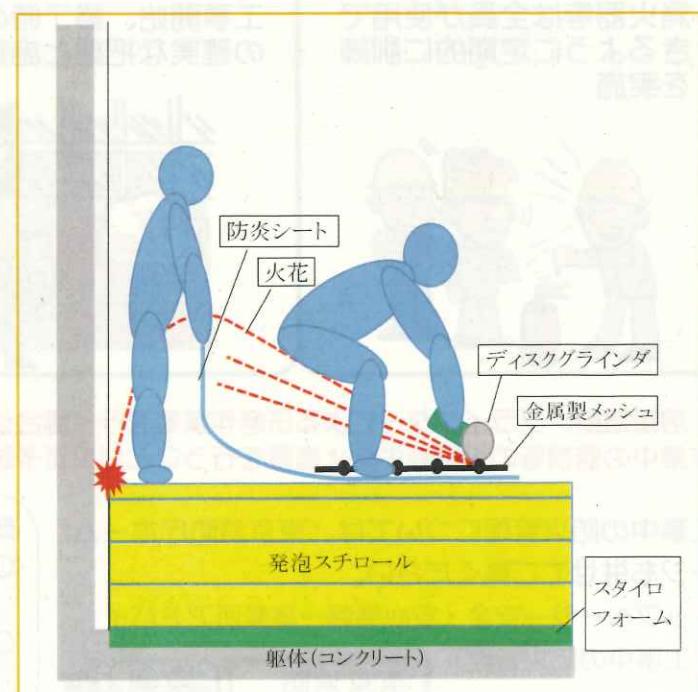
図2 作業員の作業状況

### 新築工事中建物の地下1階から出火した火災

焼損程度 地下1階から3階及び  
搭屋部分約 200 m<sup>2</sup>焼損

概 要 地下1階で工事作業員がディスクグラインダを使用し、金属製メッシュの切断作業をした際、飛散した火花が床のかさ上げ用に敷かれていた発泡スチロールに着火し出火したもの
