配慮事項のポイント／バルコニー・窓・廊下等からの転落の防止

配慮事項に係る整備内容・水準／バルコニー・窓・廊下等からの転落の防止

安全・安心な マンションのために

- 落ちる、転ぶ、滑る、をなくそう -

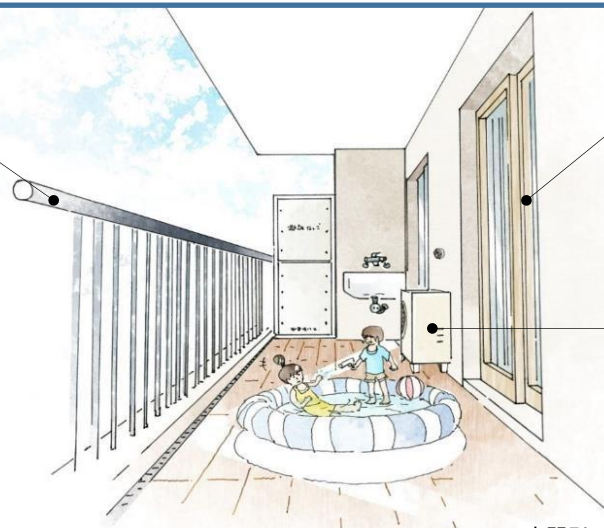
空間別の主な配慮事項【バルコニー（共同住宅）】（抜粋）

手すりは転落の防止に効果的な構造とする

バルコニーに面する窓は子どもが勝手に入れない構造とする

安全な位置に室外機置場等の設置スペースを確保する

手すりを転落の防止に効果的な構造とする

- 足がかりのない形状とする
- 腰壁等(※腰壁その他足がかりとなるおそれのある部分)の高さに合わせた高さに設置する

腰壁等の頂部と床面等(※床面又は式台)との距離の小さい方		
	300mm未満	300mm～650mm未満	650mm以上
必要な手すり高さ	床面等から1100mm以上	腰壁等から800mm	床面等から1100mm以上

手すり子の間隔	手すり最下部とバルコニー床面の間隔
内法寸法で110mm以下	内法寸法で90mm以下

- 手すりから600mm以上の距離を確保した位置に指定の設置場所を確保する
- 十分な距離を確保できない場合は室外機等を高さ900mm以上の柵で囲う

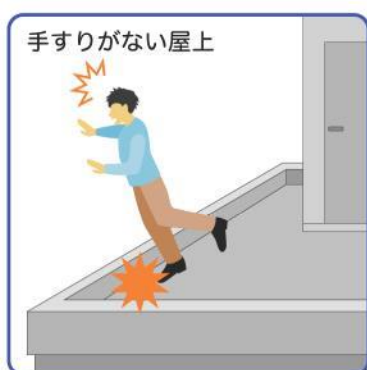
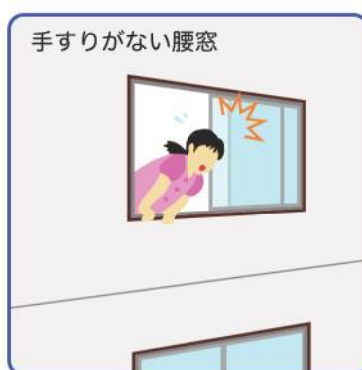
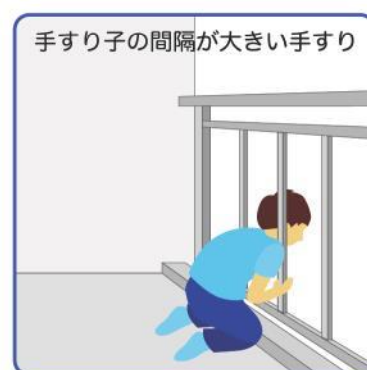
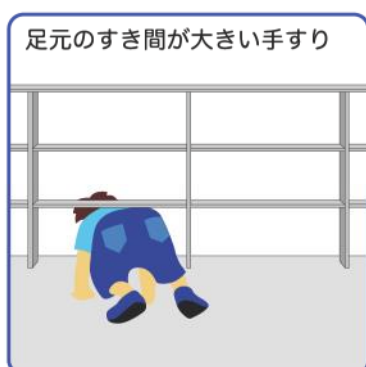
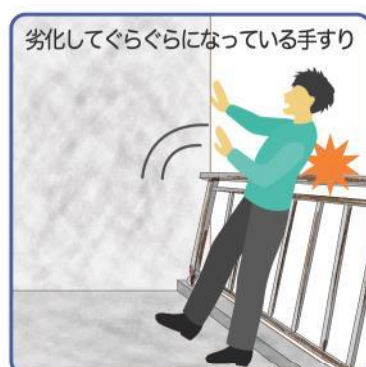
外廊下や階段、ベランダなどの高い所から落下する日常事故を防ぐには適切な手すりの設置が重要です。また、手すりがついていても手すり子の間隔が広いなど、その形状が適切でない場合、例えばすき間から人が落下することがあります。さらに、経年劣化により手すりの強度が落ちている場合には、人が寄りかかった際に手すりが外れ落下することもあります。手すりを目で見るだけでなく、実際に揺らしてしっかり取りついているかも含めて確認しましょう。

また、窓の網戸と一緒に落ちる日常事故事例もあります。窓の網戸には人の落下を防止する強度はありません。落下の危険がある窓には適切な手すりを必ず設けましょう。

- ▶ 住民が不定期に立ち入ることがある高い所には必ず落下防止の手すり（柵）を設置しましょう。
- ▶ 手すりにすき間がある場合は、そのすき間を塞ぎましょう。
- ▶ ぐらつきがある手すりは交換しましょう。
- ▶ 腰の高さに窓台がくる窓には落下防止の手すりを設けましょう。
- ▶ 住民が立ち入ることを想定していない場所は、立入禁止にしましょう。

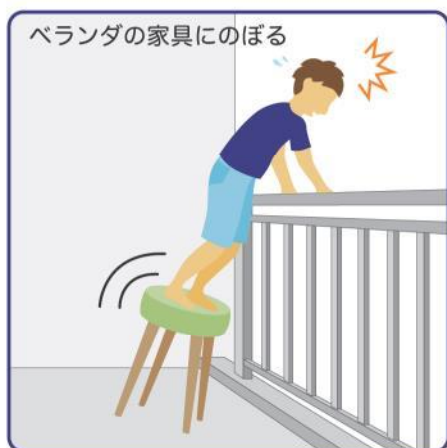
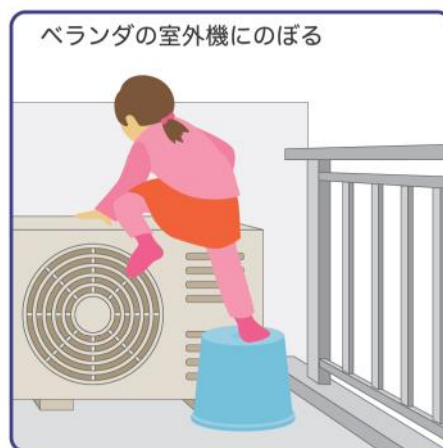
共用部の外廊下や外階段、各住戸のベランダに適切な手すりが設置されていても、その前に物が置かれていると、子どもがよじ登り手すりを乗り越え落下してしまいます。腰の高さに窓台がある窓の場合も同様です。

手すりの前や窓際に、台や物置、椅子、テーブル、ベッド等が置かれていないか確認しましょう。

- ▶ 共用部の外廊下や外階段に、物が置かれている場合には撤去しましょう。
- ▶ ベランダの手すり付近に物を置かないよう、住民にチラシや掲示板で注意喚起しましょう。
- ▶ 窓の近くに家具を配置することは避けましょう。

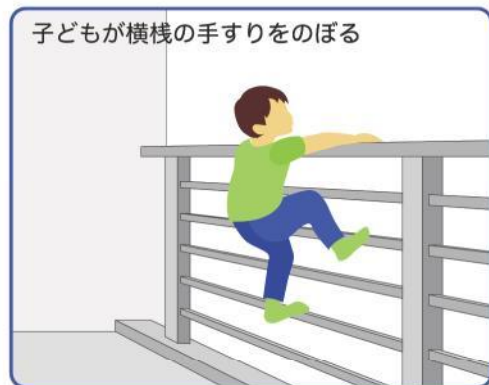
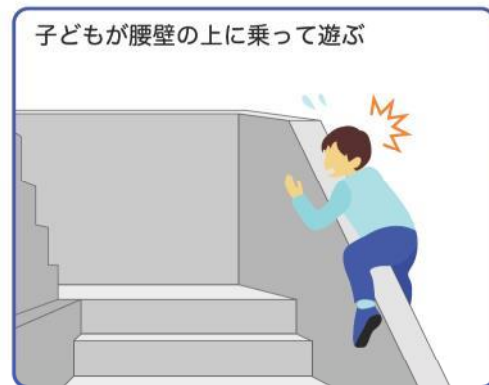
子どもは手すりや高い塀をよじ登ったり、乗り越えたりして遊ぶことがあります。特に小学校高学年から中高生の子どもには注意が必要です。子どもにとっては遊びのつもりでも一歩間違えば重大な事故につながりますので、事前に対策を行いしっかりと予防しましょう。

- ▶ 子どもが手すりを乗り越えて遊んでいるような場所がないか確認しましょう。
- ▶ そのような場所がある場合にはサインや貼り紙で遊ばないように注意喚起しましょう。
- ▶ 遊んでいる場面を目にした場合には注意しましょう。
- ▶ 手すりがよじ登りやすい形状をしている場合は、ネットを張るなどの応急対策をした上で、大規模修繕時などに形状の変更を検討しましょう。

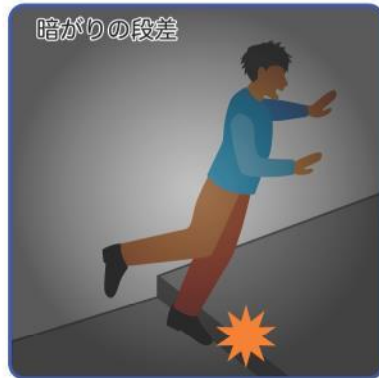
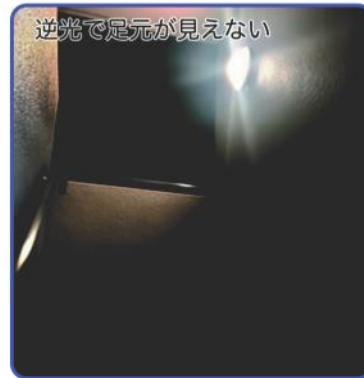
夜間などに暗いと、段差や床面の変化に気付かず、つまづいたり、滑るなど転倒する原因となります。照明器具の数が不足している場合に加え、照明器具が切れている場合も事故につながりますので、適切な管理が必要です。

- ▶ 照明器具が切れている場合は交換しましょう。
- ▶ 明るさが不足している場合には照明器具の追加を検討しましょう。照明器具を追加する場合は、光害や逆光となることがなく、適切に足元が照らされるよう配慮しましょう。
